# ASBESTINVENTARIS

**Gemeenschappelijke delen appartementsblok (huisnr 600-799)**

**Koningin Fabiolapark 4  
9100 Sint-Niklaas**

Bouwwerk	<b>Gemeenschappelijke delen Fabiola 4 (huisnr 600-799)</b>
Straat + huisnummer	<b>Koningin Fabiolapark 4</b>
Postcode + plaats	<b>9100 Sint-Niklaas</b>
Dossiernummer	<b>A1210057</b>
Datum inventarisatie	<b>16/11/2021</b>

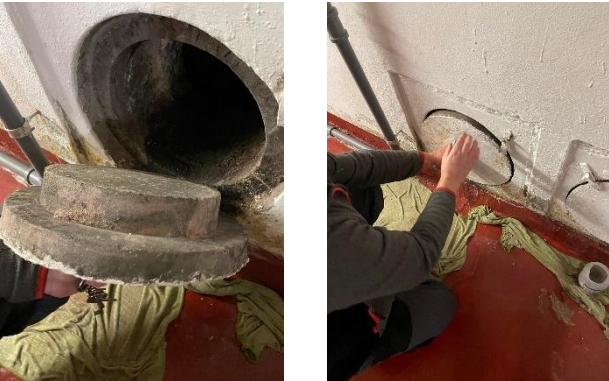
Bron 2	
<b>Toepassing</b>	Roetluik
<b>Niveau</b>	-1
<b>Locatie</b>	Kelder (stookruimte)
EIGENSCHAPPEN	
<b>Hoeveelheid</b>	+/- 2 stuks
<b>Nummer staalname</b>	/
<b>Klasse asbest</b>	Hechtgebonden
<b>Soort asbest</b>	/
<b>Asbest gehalte</b>	/
<b>Kleur</b>	/
<b>Conditie</b>	Onbeschadigd
OPMERKINGEN	
/	
<b>Risicobeoordeling</b>	6
<b>Beheersprogramma</b>	Geen onmiddellijke actie vereist, kans op vrijkomende vezels is verwaarloosbaar
<b>Bij verwijdering</b>	Eenvoudige handelingen
AFBEELDING

<p><b>Asbestverdacht</b> Visuele inspectie</p>

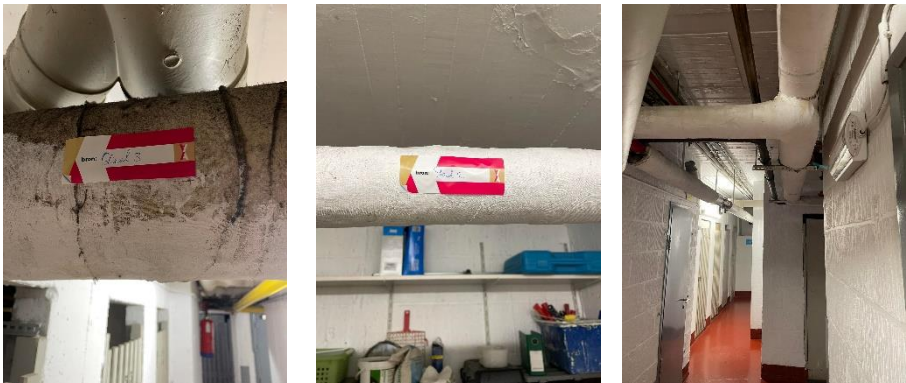
Bron 6	
<b>Toepassing</b>	Leidingisolatie
<b>Niveau</b>	-1
<b>Locatie</b>	Kelder en garage
EIGENSCHAPPEN	
<b>Nummer staalname</b>	/
OPMERKINGEN	
/	
<b>Risicobeoordeling</b>	0
<b>Beheersprogramma</b>	Geen
AFBEELDING

<p><b>Niet-asbesthoudend</b> Conform labo-analyse</p>

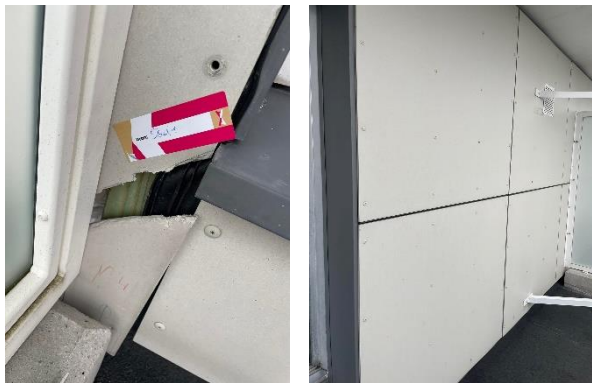
Bron 7	
<b>Toepassing</b>	Gevelplaten
<b>Niveau</b>	Alle
<b>Locatie</b>	Buiten
EIGENSCHAPPEN	
<b>Nummer staalname</b>	/
OPMERKINGEN	
/	
<b>Risicobeoordeling</b>	0
<b>Beheersprogramma</b>	Geen
AFBEELDING

<b>Niet-asbesthoudend Conform labo-analyse</b>
